## **Hafenbau auf Helgoland nach dem 2. Weltkrieg**

# Hafenbau auf Helgoland nach dem 2. Weltkrieg

Von JOHANN RÖBEN

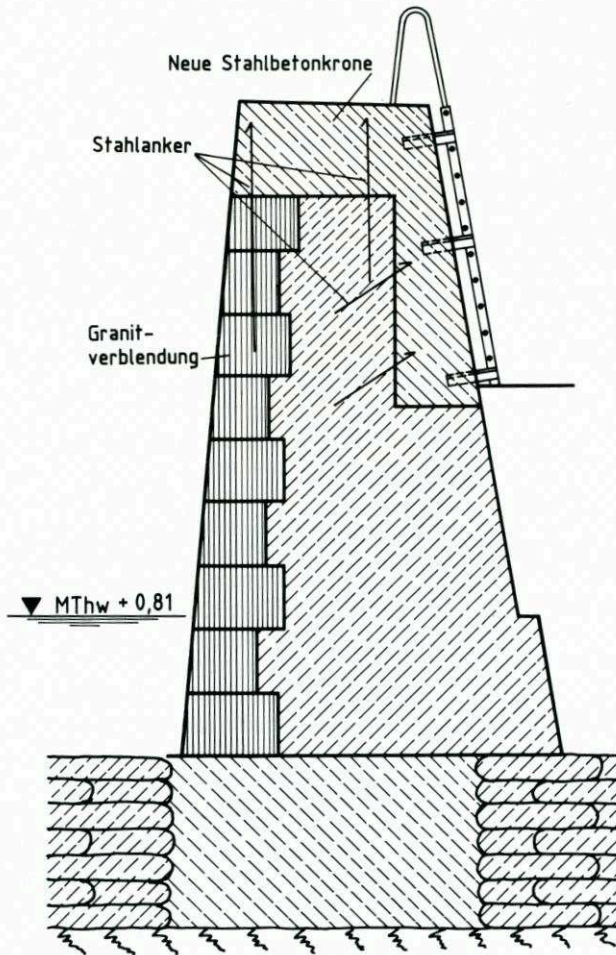
Bei Beginn der Instandsetzungsarbeiten im Jahre 1959 zeigte sich die Granitverblendung (Station 0–350) – abgesehen von einigen lokalen Schadstellen – gut erhalten, während die rückwärtige Betonschürze durch Korrosion der Träger abgeplatzt und die Mauerkrone stark beschädigt war. Um das Bauwerk möglichst monolithisch auszubilden, wurden in die Granitverblendung in Abständen von 1,25 m Anker (1 = 4,80 m, Ø 26 mm) eingezogen und eine neue Krone, die auch die Rückseite der Geländeoberkante umfaßt, aufbetoniert (Abb. 1). Dieser Kernbeton in B 300 wurde zunächst in Blöcken von 10 m eingebracht. Nachdem sich aus Zwängungen Risse gezeigt hatten, wurde die Blocklänge über 8 m schließlich auf 6 m reduziert. Bei einem Gang über die Westmauer sind heute noch die Risse in den großen Blöcken zu sehen. Der anschließende Abschnitt zwischen Station 350 und 600, der zwischen 1928–1930 in Blockbauweise auf einem Betonfundament zwischen Spundwänden wiederhergestellt worden war, zeigte äußerlich die wenigsten Schäden, so daß es ausreichend erschien, lediglich die Fugen zwischen den einzelnen Blöcken zu reinigen, neu zu verfüllen und an sonstigen kleinen Schadstellen „Betonkosmetik“ vorzunehmen.

Abb. 1: Querschnitt der Westmauer (Stat. 0-350)

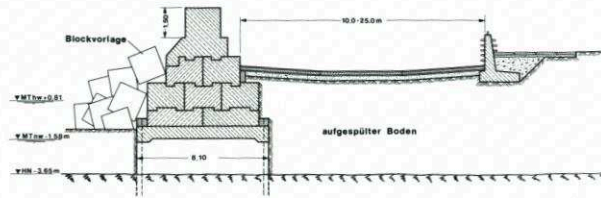
Nach der Sturmflut vom 16./17. 2. 1962, die für Helgoland eine Steigerung von 60 cm des bisher bekannten höchsten Wasserstandes brachte, der bis zum heutigen Tage nicht wieder erreicht wurde, zeigten sich Klaffungen und Abplatzungen in den Fugen. Eine genaue Untersuchung des besonders gefährdeten Bereiches ergab außerdem durchgehende Risse in den oberen Fertigteilblöcken, so daß ein Verbund und damit ein massives Bauwerk nicht mehr vorhanden war.

Abb. 2: Querschnitt der Westmauer (Stat. 350-600) mit Wassersturzbett

Es war deshalb erforderlich, die gesamte Mauer auf der nach dem 2. Weltkrieg bisher nicht besonders instandgesetzten Strecke (Station 350-600) zu erneuern. Dazu wurden in den Jahren 1962 und 1963 die beiden oberen Blockreihen abgetragen und anschließend eine neue Betonkrone aufbetoniert. Die Verbindung zu den unversehrten Blöcken bzw. zum Fundament wurde durch im Abstand von 50 cm eingezogene Anker ( $\varnothing 24$  mm) hergestellt (Abb. 2). Die Blocklänge wurde wegen der Erfahrungen beim Bau des ersten Abschnittes auf 6 m festgelegt. Zur weiteren Verstärkung der Mauer wurden außerdem seeseitig 120 Betonblöcke von 20 t Gewicht in die vorhandene Blockvorlage eingebaut.

Insgesamt hat sich die Bauweise der Westmauer in den zurückliegenden Jahrzehnten bewährt; dennoch sind zukünftig die aufgetretenen Risse zu dichten bzw. auszupressen und Abplatzungen bzw. Kantenabbrüche nach gründlichem Schutz freiliegender Bewehrungsstäbe instandzusetzen.

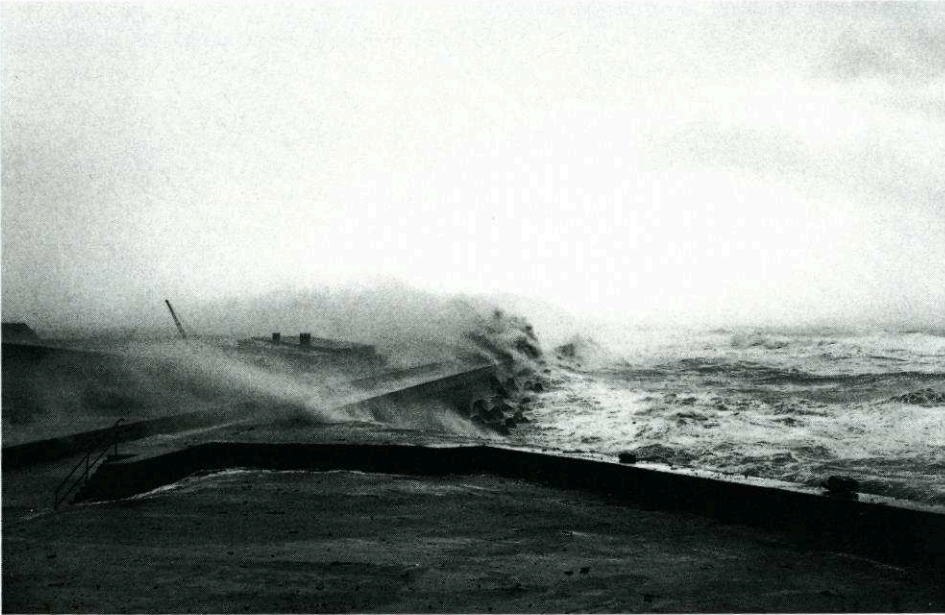
Durch die ungeheure Wucht der Wassermassen bei der Sturmflut 1962 wurde das so vorhandene, noch provisorische Bauwerk total zerstört. Betonplatten und Trümmer waren im ganzen Südhafengelände verstreut, und hinter der Westmauer waren Kolke entstanden. Da das Wasser nicht geordnet abfließen konnte, stand das Gelände 30 bis 40 cm unter Wasser.

Abb. 3: Sturmflut am 3. 1. 1976. Schwere Brecher über Westmauer und Wassersturzbett

Um ähnliche Überflutungen, verbunden mit Auskolkungen an der Westmauer, zukünftig zu verhindern, war es erforderlich, ein Bauwerk zu planen, das zum einen die überschlagenden Wassermassen aufnehmen konnte, zum anderen aber auch durch eine sichere Gründung eine rückwärtige Gefährdung der Westmauer ausschloß. Das neue Wassersturzbett hat deshalb im ersten Abschnitt zwischen Station 0 und 100 eine Breite von 10 m, die sich bis zum Einlauf im Vorhafen auf 25 m vergrößert. Diese Größe wurde aus Beobachtungen und damit verbundenen Schätzungen der überschlagenden Wassermassen ermittelt. Gegründet wurde das Wassersturzbett auf einem 30 cm starken Unterbau aus Betonbrocken, der mit Sand eingeschlämmt wurde. Darauf wurde auf einem Sandplanum die eigentliche Sohle, Stahlbetonplatten von 5×5 m Seitenlänge und 30 cm Stärke, verlegt. Die Platten haben an der Westseite das Fundament der Westmauer und an der Landseite den Fuß einer Winkelstützmauer, die den Abschluß der Konstruktion bildet, als Auflager (Abb. 2). Bei den nach 1962 aufgetretenen Sturmfluten, so z.B. 1976 und 1981, hat die dargestellte Konstruktion des Wassersturzbettes die überschlagenden Wassermassen abgeführt und ein Überfluten des Südhafengeländes verhindert (Abb. 3).

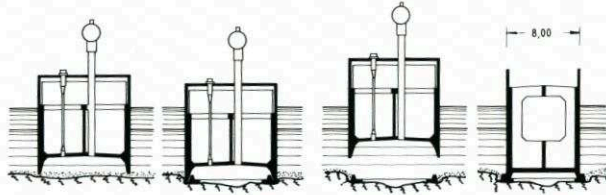
Abb. 5: Arbeitsablauf der Senkkastenbauweise

Der Arbeitsablauf ist prinzipiell in Abb. 5 dargestellt. Zunächst wurde der Untergrund untersucht und von lockerem Material befreit. Danach wurde eine Ringschwelle aus Stahlbe-

ton hergestellt, die durch ausgepreßte Anker mit dem Untergrund verbunden war. Nachdem die Arbeitskammer durch Aufschwimmen diese Position verlassen hatte, wurde unmittelbar anschließend ein normaler Schwimmkasten mit den Schneidenunterkanten auf das Fundament abgesenkt. Nachdem die Kästen mit Sand und Steinen verfüllt worden waren, wurde der unter der Sohle befindliche Hohlraum mit dem Kontraktorverfahren ausbetoniert. Die beiden Arbeitskassen wurden zum Schluß am Kopf der Mole abgesetzt und unter Druckluft im Trockenen ausbetoniert. Die Schwimmkästen (insgesamt 7) und 2 Arbeitskammern wurden in der alten Südschleuse Kiel-Holtenau, die als Dock gelenzt worden war, hergestellt und auf dem Seeweg über Nord-Ostsee-Kanal, Elbe und Nordsee mit Schleppern an ihren 108 Seemeilen entfernten Einsatzort gebracht.

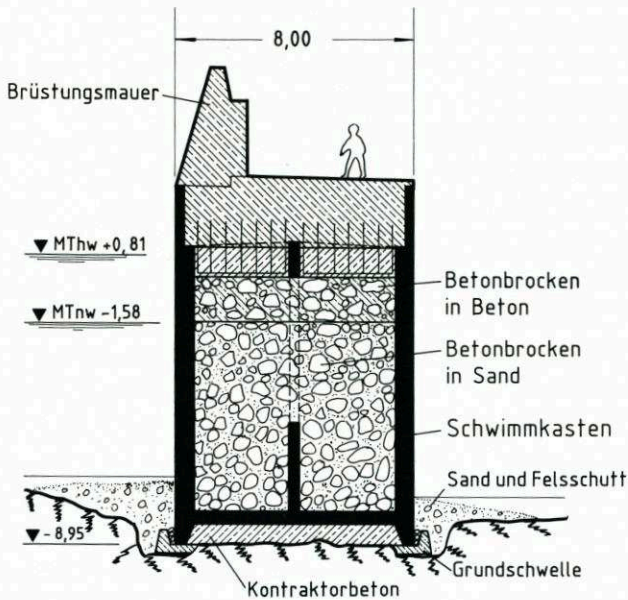
ausreichend erachtet wurden. Durch die Sturmflut am 16. 1. 1954 wurde die Westmole jedoch auf einer Länge von 125 m völlig zerschlagen. Diese Bresche wuchs durch eine zweite Sturmflut am 22. 12. 1954 auf 210 m. Aus Beobachtungen von Mitarbeitern der Hafenbauabteilung Helgoland ist der Zerstörungsvorgang bekannt. Bei jedem schweren Brecher, der von außen gegen die Mole anliefe, spritzte das Wasser aus sämtlichen Fugen unter hohem Druck heraus. Der Wasserdruck in den Fugen, der durch Reibung sicherlich abnahm, muß an der Seeseite noch bedeutend stärker gewesen sein als an der Binnenseite. Dieser Wasserdruck wirkte natürlich auch nach oben und hat die Blöcke angelüftet. Der gleichzeitig von außen her wirkende waagerechte Druck desselben Brechers hat die Blöcke dann übereinander weggeschoben.

Abb. 6: Die Neue Westmole

Aufgrund der großen Lücke in der alten Mole war es erforderlich, vor den Herbst- und Winterstürmen mit den Absenkarbeiten fertig zu sein. Innerhalb von 6½ Monaten wurde die Schwimmkastenkonstruktion im Jahre 1955 erbaut, so daß die Stürme im Winter 1955–56 vom Vorhafengelände ferngehalten wurden. Mit dem Bau der Brüstungsmauer wurde die neue Westmole fertiggestellt, trotz seitdem erfolgreich dem Sturm aus westlichen Richtungen und trägt damit zur Beruhigung des Vorhafens bei (Abb. 6).

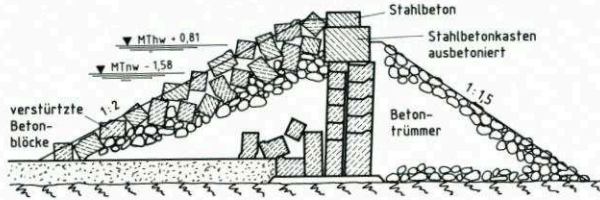
Abb. 8: Querschnitt der Ostmole

diesem Zeitpunkt bereits fertiggestellten Stahlbetonrahmen weiterverwendet werden konnten. Dies führte zu dem Entschluß, die gefährdeten Stellen der Ostmole so zu sichern, daß nur die zwei noch stehengebliebenen Betonscheiben mit dem hier nicht quer-, sondern längsgestellten Stahlbetonrahmen zu einer Dichtungsschürze zusammengefaßt wurden, die beiderseits mit den Trümmern des U-Boot-Bunkers angeschüttet und mit gleichfalls auf und um Helgoland vorhandenen Betonblöcken abgedeckt wurden (Abb. 8). Diese Konstruktion entsprach der bei der Südmole und hat sich bewährt.

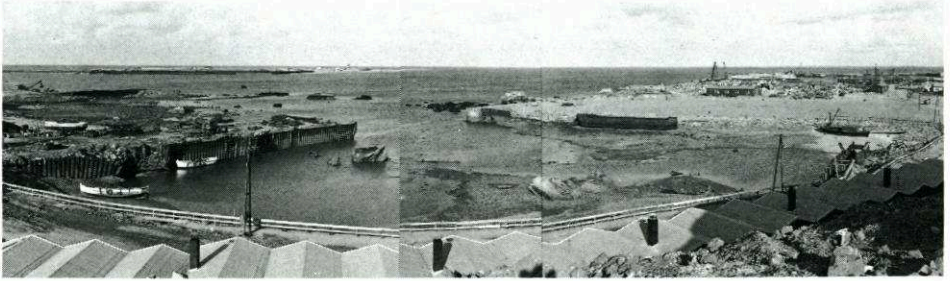
Abb. 9: Panorama des zerstörten Binnenhafens

Gerade die Munitionsfunde bereiteten die größten Schwierigkeiten, die sich der Wiederherstellung des Binnenhafens entgegenstellten. Man muß sich dabei vor Augen führen, daß die Insel übersät war von Blindgängern und deshalb von 1953 bis 1955 eine systematische Bombenräumung durch Umsetzen des Bodens bis auf 4 m Tiefe der Flächen im Unterland und Oberland stattgefunden hatte, die zur Bebauung vorgesehen waren.

Die eigentlichen Arbeiten zur Räumung des Binnenhafens begannen im Spätsommer 1957 und waren zu Beginn der Sommersaison 1958 beendet. Über die Saison hätten die Räumarbeiten nicht durchgeführt werden können, da bei dem starken Publikumsverkehr die notwendige Sicherheit nicht hätte gewährleistet werden können.

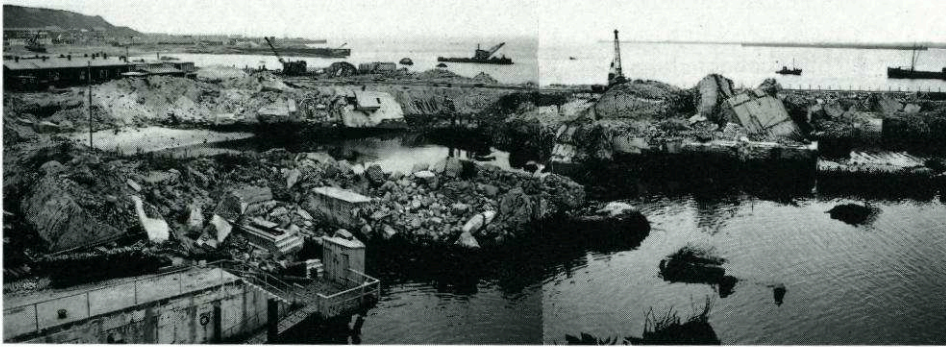
Abb. 10: Zerstörter U-Boot-Bunker

Trümmer hatten jedoch noch solche Ausmaße, daß ein Abtransport nicht ohne weiteres möglich war. Die großen Brocken wurden deshalb durch Sprengungen weiter verkleinert. Danach konnten die verbleibenden Bruchstücke auf Schuten geladen und abtransportiert werden. Die Trümmer wurden teilweise an Land gelagert, der größte Teil jedoch als Vorschüttung bei den Molen – wie beschrieben – als zusätzliche Sicherung eingebaut.

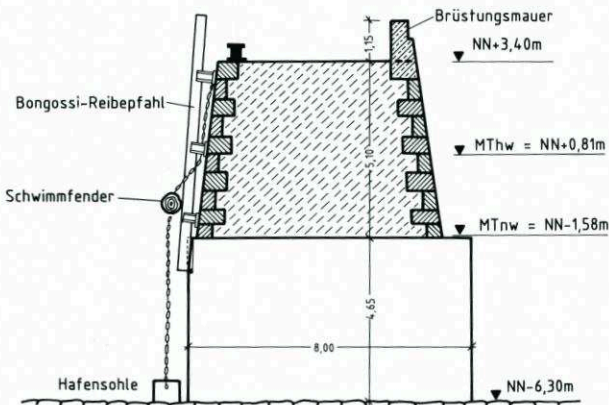
rem Material ausgebessert. Durch die lange Standzeit waren so große Abrostungen entstanden, daß in den Tragpfählen die zulässigen Spannungen überschritten waren. Die bauliche Lebensdauer war damit erschöpft. Um die Verkehrs- und Standsicherheit wiederherzustellen, war die Konstruktion zu ersetzen.

Abb. 11: Vorsetzen an der Ostkaje

Dazu wurden die Vorsetzen abgebaut und die Tragpfähle gezogen bzw. in Einzelfällen über der Felssohle abgebrannt.

Die Schiffsliegeplätze wurden durch Bongossi-Reibepfähle  $30 \times 30$  cm im Abstand von 5 m wiederhergestellt. Aufgrund der Neigung des bestehenden Molenkörpers wurden sie in einer Neigung 10:1 ausgerichtet. Die Befestigung erfolgte durch am Molenkörper verankerte Reibepfahlbesläge. Die Federwirkung der Konstruktion wurde durch Einbau eines Vierkantgummi-Fenders zwischen Reibeholz und Molenkörper gewährleistet. Ausgerüstet mit Steigeleitern, Schwimmfendern und 100 kN Pollern auf dem Molenkörper war an der Ostkaje damit 1982 das Anlegen von Schiffen wieder möglich (Abb. 11).

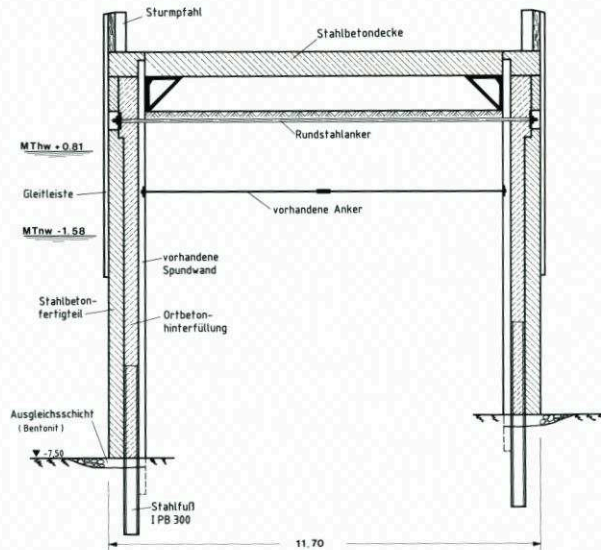
Abb. 12: Querschnitt des West- und Ostdammes

Ausgeführt wurde der Sondervorschlag einer Baufirma. Dieser Vorschlag beinhaltet eine Fertigteilwand mit Ortbetonhinterfüllung. Die auf dem Festland hergestellten Stahlbetonfertigteile sind mit der erforderlichen Zugbewehrung versehen und besitzen am unteren Ende ein zur Verdübelung mit dem Felsboden erforderliches Stahlprofil aus PSt. 300/87. Die Stahlbetonfertigteile wurden in vorbereiteten Lehren auf den geräumten Felsen gesetzt. Anschließend erfolgte die Rammung des Verdübelungspfahles mittels einer Junger. Für diese Bauweise hat die Baufirma inzwischen ein Patent erhalten. Der Zwischenraum zwischen der so aufgestellten Stahlbetonfertigteile-Wand und der ursprünglichen Stahlspundwand wurde mit Ortbeton ausgefüllt. Anschlußbewehrung aus den Fertigteilen sorgte dabei für einen Verbund, so daß der Gesamtquerschnitt für die Statik zum Tragen kommen. Die Verankerung der gegenüberliegenden Stahlbetonwände erfolgt über Stahlanker (Abb. 12).

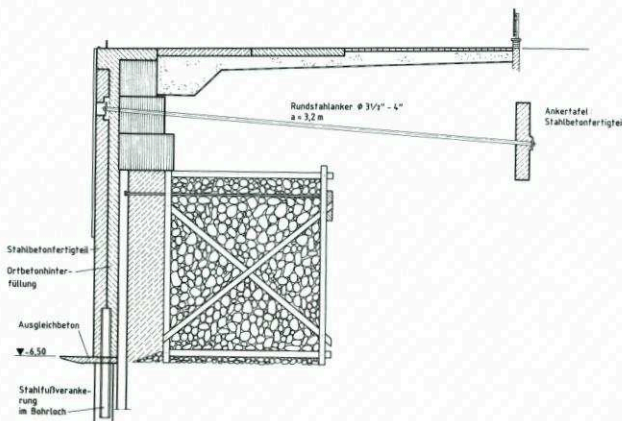
Die durchgeführten Taucheruntersuchungen ergaben durch Korrosion und Sprengwirkung in Teilbereichen stark zerstörte Spundwände. Außerdem wurden Hohlräume im Gründungsbereich, Sackungen im Kajenbereich sowie eine Änderung der Sollage in Längsrichtung festgestellt. Aufgrund der beim West- und Ostdamm mit Stahlbetonfertigteiltbauweise gemachten guten Erfahrungen wurde auch in diesem Bereich das dort angewandte Bauverfahren ausgeschrieben.

Abb. 13: Querschnitt der Südkaje

Da sich in unmittelbarer Nähe das Gebäude des Außenbezirkes Helgoland befindet, war eine Rammung der Tragpfähle nicht möglich. Deshalb wurden hier die Stahlbetonfertigteile mit einem anbetonierten Stahlfuß in vorgebohrte Löcher gestellt. Diese Löcher wurden anschließend mit Unterwasserbeton verfüllt. Die rückwärtige Verankerung erfolgte mittels Stahllankern an Ankerwänden. Diese Bauweise hat sich gegenüber der ebenfalls angebotenen Verankerung über Schrägpfahl-Verpreßanker im nachhinein als richtig erwiesen, da bei dem Herstellen der Ankerwände Hindernisse und Hohlräume angetroffen wurden, die eine Einbringung von Schrägpfahl-Verpreßankern unmöglich gemacht hätten.

Mit einer Kajenabdeckung aus Stahlbetonplatten und der üblichen Kajenausrüstung (Poller, Reibepfähle) kann die in den Jahren 1987–1988 hergestellte Südkaje ihre Aufgabe, größere Schiffseinheiten (z. B. MS Mellum) aufzunehmen, gerecht werden (Abb. 13).
